RESTAURACION INTEGRAL IGLESIA DE LA CANDELARIA

FICHA TECNICA

Obra: RESTAURACIÓN INTEGRAL IGLESIA DE LA CANDELARIA (2003-2004)
Localización: CALLE 11 CARRERA 4, CENTRO HISTÓRICO DE BOGOTÁ
Realización: CORPORACIÓN LA CANDELARIA – ALCALDIA MAYOR DE BOGOTÁ D.C.

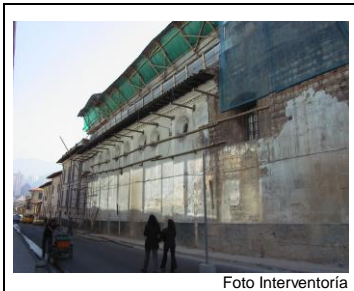
Foto Interventoría

El primero de ellos consistió en detener la inclinación que presentaba el muro de la fachada sobre la carrera 4ª y que amenazaba con un posible volcamiento sobre la vía pública. Esta inclinación era atribuida en cierta medida a la modificación del nivel freático del subsuelo (aguas subterráneas), posiblemente causada por las obras de excavaciones profundas realizadas en los alrededores de la iglesia. Estas modificaciones en las aguas subterráneas provocaron una inestabilidad en el subsuelo que dejó sin apoyo sólido a la cimentación de este muro.

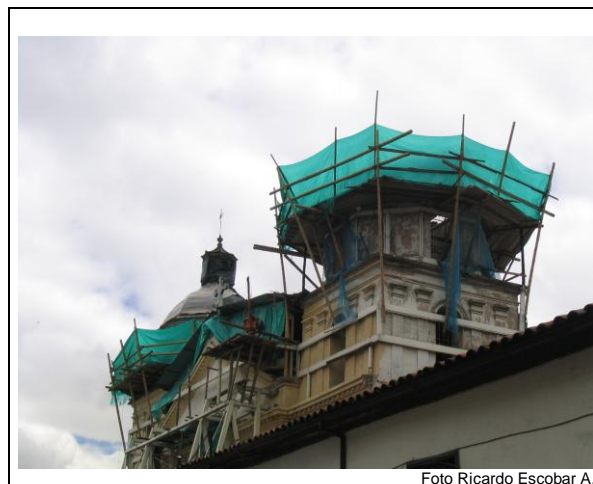
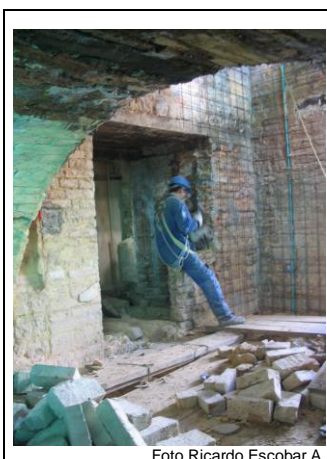
Otro de los problemas serios que presentaba la iglesia eran sus torres. Estas no fueron erigidas desde el inicio de la construcción de la iglesia, sino que fueron adicionadas posteriormente, y los materiales elegidos en su manufactura y la forma como se elevaron no aseguraron su permanencia. Este hecho, sumado a movimientos telúricos, como el sucedido en el año 1917 pero sobre todo el acaecido en 1968, dieron origen a la aparición de grandes fisuras en los arcos de los vanos y al desprendimiento de los muros con el cuerpo central de la iglesia, por la falta de costura entre ellos.

Para la corrección de los problemas en las dos torres se ejecutaron varios trabajos. Inicialmente se hizo la liberación de las resinas, que habían sido aplicadas en la torre occidental y en parte de la fachada en los trabajos de restauración emprendidos en 1994. No toda la resina fue posible retirarla ya que en algunos casos estaba adherida al ladrillo. Se retiró también toda la fibra de vidrio que recubría las zonas donde se aplicó entonces la resina, así como unas grapas en varilla, instaladas allí también en ese momento por considerar que no cumplían ninguna función estructural. De otra parte, y para corregir las fisuras y grietas a lo largo de las torres, localizadas principalmente a la altura de la clave de los arcos que conforman los vanos de las ventanas, fue necesario desmontar y reemplazar la mampostería que se encontraba afectada. Esta mampostería fue posteriormente reintegrada, y la traba del ladrillo, recompuesta, reparando así la estructura de los arcos.

Adicionalmente y para la consolidación general de las torres se diseñó un pañete estructural, conformado por una malla electrosoldada, instalada en la totalidad del interior de éstas. La malla se ancló a las paredes de las torres mediante clavos de 6", localizados con intervalos de 60 centímetros y debidamente ubicados sobre los mampuestos. Finalmente esta estructura se pañetó con una capa de mortero de un espesor de casi 5 centímetros y se afinó como acabado exterior con llana de madera. Con este reforzamiento se logró un comportamiento estructural más homogéneo de cada una de las torres y se garantizó así una mejor estabilidad ante un posible sismo.

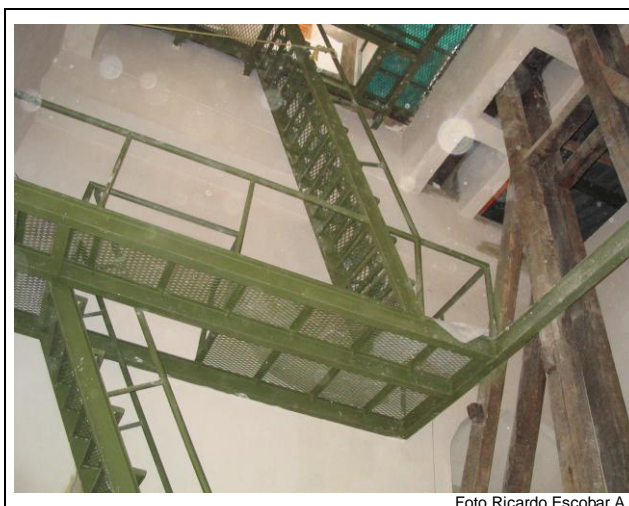
Foto Ricardo Escobar A.

La torre oriental, además de los problemas ya descritos, presentaba una situación particular que sólo fue descubierta durante la intervención. En el momento de su construcción en 1915 y para garantizar la simetría con la torre preexistente, el constructor decidió no apoyarla en el muro principal de la nave central ni en el primer arco que correspondería con el costado norte de la torre. Porque de haberse construido así, esta torre oriental hubiera tenido unas mayores dimensiones que la occidental. De esta manera, en ese momento se solucionó un problema estético y de proporciones pero en términos estructurales se logró que esta torre se apoyara prácticamente "en el aire" en dos de sus cuatro costados. Por un lado, el muro occidental de la nueva torre se apoyó en una antigua cornisa, y el muro norte, sobre una ingeniosa estructura en madera diseñada por Jorge W. Price (1859-1959) a manera de puente, que se inicia en el nivel en el que se encuentra el coro. Esta solución constructiva ocasionó con los años que la torre oriental presentara una inclinación con un alto grado de posibilidad de colapso, consecuencia del prácticamente inexistente apoyo en el costado occidental de los cuerpos superiores de esta torre.

Solucionar este problema fue posiblemente el mayor reto enfrentado durante el proceso de restauración de la iglesia e implicó una particular atención tanto del grupo de profesionales contratados como de asesores y expertos estructurales y restauradores, con el fin de garantizar la mejor solución para asegurar tanto la estabilidad de la torre como la mínima intervención que debe

regir las obras de restauración. Finalmente se decidió emprender la construcción de una estructura de vigas paralelas en sentido oriente-occidente y norte-sur, localizada debajo del nivel inferior del primer cuerpo de la torre que, como se mencionó anteriormente, a manera de puente transmitía la totalidad de las cargas de la torre hacia los muros de fachada y la nave central y hacia el primer arco de la nave oriental.

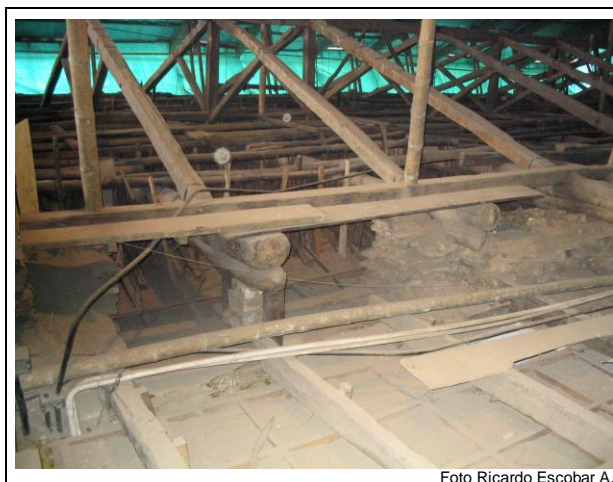
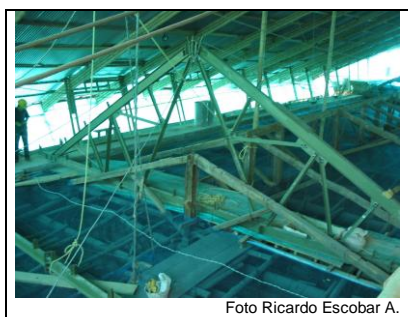
El tercer gran reto consistió en la intervención de la totalidad de la cubierta. La cubierta, a raíz de una intervención realizada en ella a principios del siglo XX, sufrió una modificación en la inclinación de sus faldones que redujo la pendiente original. Esta situación empezó a generar problemas de goteras y humedades por el empozamiento de las aguas lluvias que propiciaron la aparición de hongos e insectos xilófagos en la estructura de madera existente, que alteraron la resistencia del material.

Por lo anterior se decidió rediseñar la totalidad de la cubierta y reemplazar la estructura de madera por una con una metálica que retoma las pendientes originales. Fue necesario por consiguiente el retiro de la totalidad de la cubierta existente, que incluyó el desmonte de cada una de las tejas de barro que se trasladaron hasta el primer nivel de la iglesia, donde fueron limpiadas y apiladas para su posterior reutilización. Luego de haber liberado totalmente el área de la cubierta y quedando expuesta toda la estructura muraria de soporte de las cerchas, se inició el proceso de alistamiento de las cabezas de los muros para el soporte de la nueva estructura de cerchas metálicas. Fue en este momento en donde se intervinieron los muros principales de la nave central que en una buena parte se encontraban desconfiados y desnivelados. Se descubrió así mismo que el cabezal de éstos estaba conformado por adobe y ladrillo mezclado y en la parte central habían sido rellenos simplemente con tierra, situación que comprometía estructuralmente el conjunto. Para remediarlo, se desmontó la parte superior de estos muros con el fin de rehacerlo en ladrillo militar, restituyendo la cornisa empleando los materiales originales de tal forma que se creó un elemento homogéneo con capacidad de soportar la nueva cubierta, cuya estructura se apoyó directamente sobre una viga cinta o solera.
