ASUNTO: Acciones de control urbano - Respuesta a solicitud de control urbanístico para los inmuebles esquineros ubicados en la CR 57 # 67C Y CALLE 67 CON CRA 57 ESQUINA.

Radicado IDPC: [20215110047412](#) del 06 de julio de 2021
SDQS 2094472021

INFORME DE CONTROL URBANO

NORMATIVA, ANTECEDENTES Y RESULTADO DE LA VISITA DE INSPECCIÓN VISUAL AL OBJETO DE LA SOLICITUD DE CONTROL URBANO

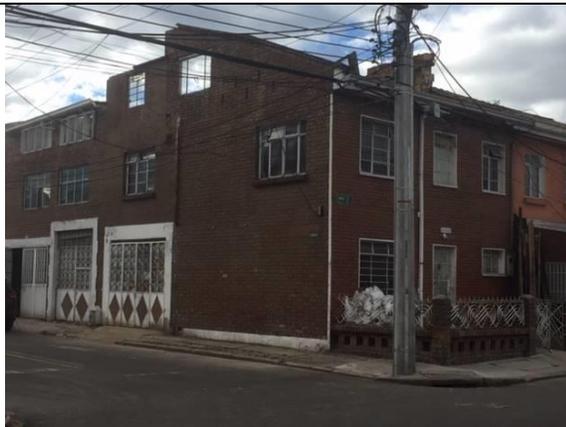
Fotografía 1 – (Fecha de toma de la imagen 24-05-2021).
Fachada del inmueble Carrera 57 No. 67C-05 que se mantiene en
pie. Es posible observa que no tiene cubierta

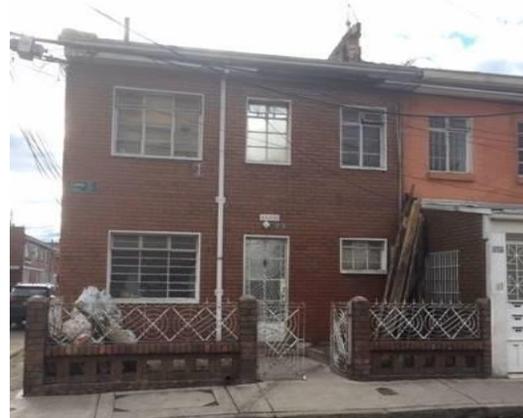
Fotografía 2 – (Fecha de toma de la imagen 24-05-2021).
Inmueble Carrera 57 No. 67C-05, Fachada sobre la carrera 57

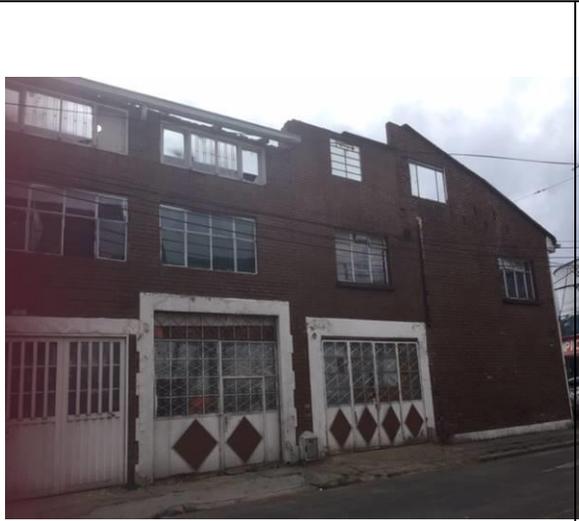
Fotografía 3 – (Fecha de toma de la imagen 24-05-2021).
Fachada sobre la calle 67C, es visible el desmonte de la cubierta a través de las ventanas del tercer piso del inmueble Carrera 57 No. 67C-05.

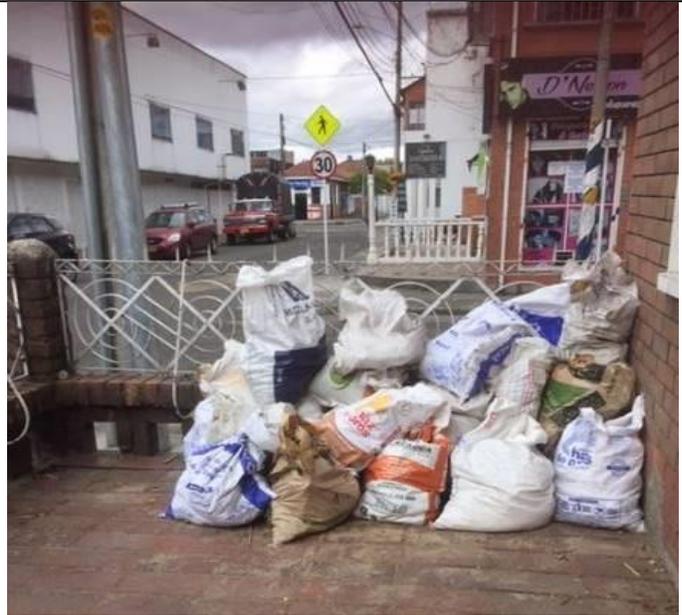
Se observó también andamios, escombros producto de la demolición, equipo de soldadura, entre otros materiales de obra. Cuando se ingresó al predio solo había un obrero al interior, además del señor Ríos, pero fue posible observar varios obreros que salieron del inmueble por una puerta sobre la calle 67C mientras golpeaba la puerta de ingreso por la carrera 57. Es indiscutible que la obra al momento de la visita se encontraba en ejecución.

Fotografía 4 – (Fecha de toma de la imagen 24-05-2021).
Bolsas con escombros en el antejardín del inmueble Carrera 57 No. 67C-05.

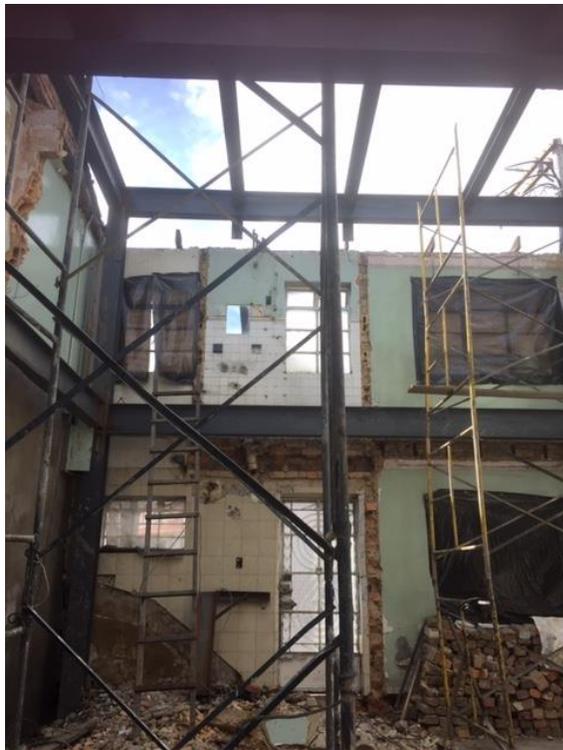
Se observó que se demolió la totalidad del interior (muros, entrapiso y cubierta) solo se conserva la fachada por la Cr 57 y Calle 67C.

Fotografía 5 – (Fecha de toma de la imagen 24-05-2021).
Se muestra el interior de la fachada sobre la carrera 57, se evidencia la demolición total del interior del inmueble Carrera 57 No. 67C-05 y solo se conserva el muro de fachada.

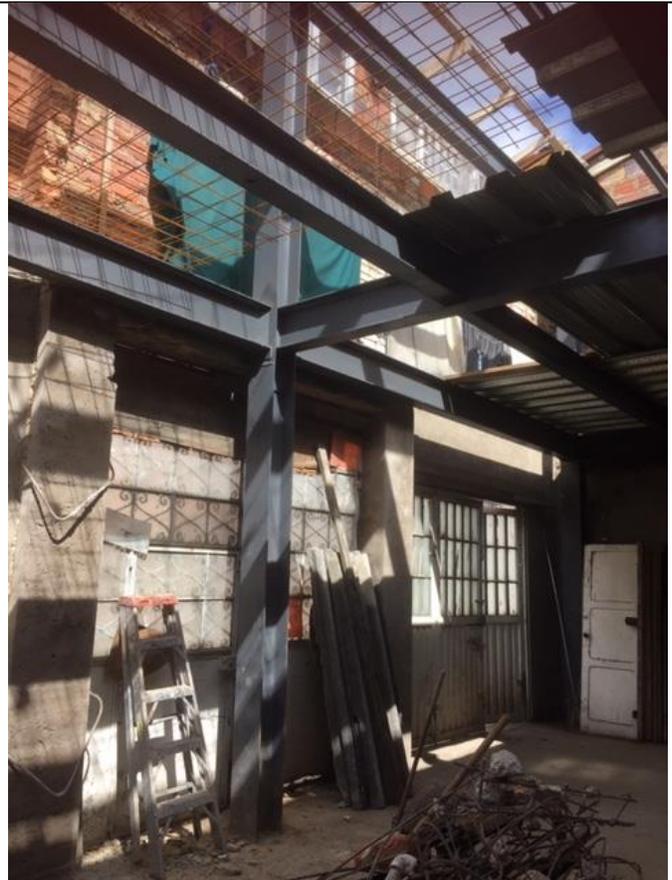
Fotografía 6 – (Fecha de toma de la imagen 24-05-2021).
Se observa el interior de la fachada del inmueble Carrera 57 No. 67C-05 sobre la calle 67C.

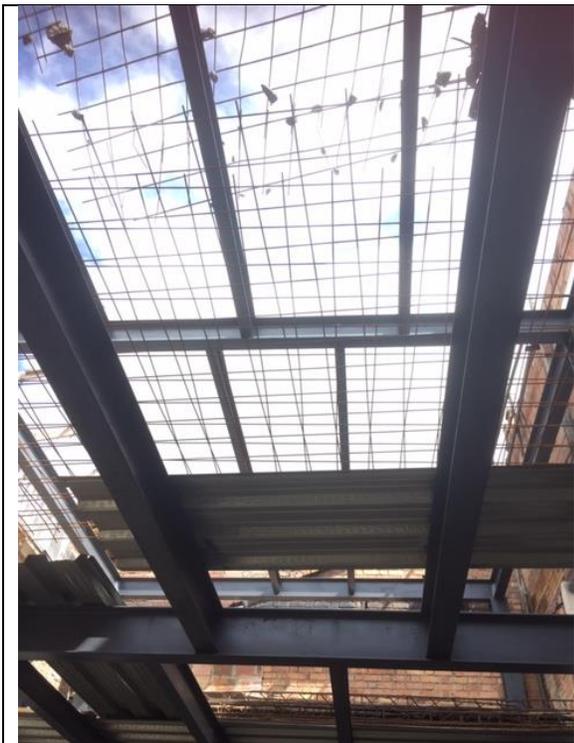
Fotografía 7 – (Fecha de toma de la imagen 24-05-2021).
En la imagen se observa que la totalidad de la cubierta fue
desmontada en el inmueble Carrera 57 No. 67C-05.

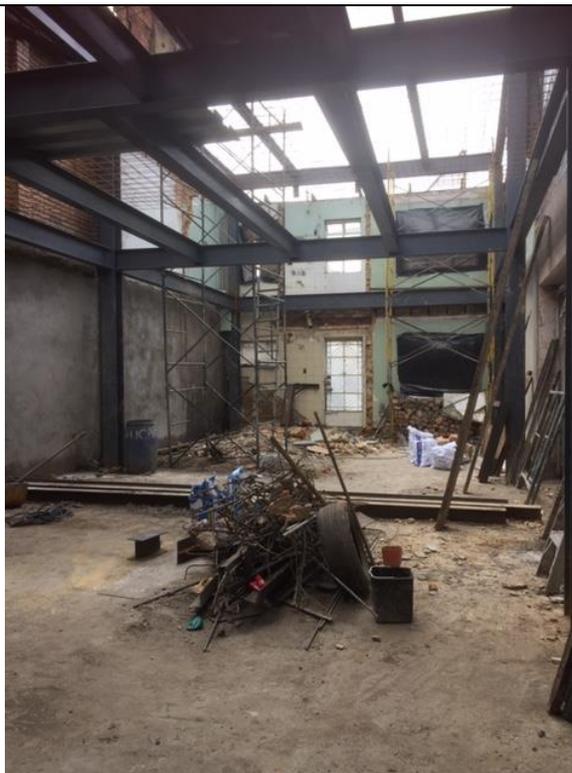
Actualmente se tiene construido parte de la estructura metálica consistente en columnas y vigas. Se observa algunos lumbreros de steel deck y malla obstructiva ~~en el entrapiso~~ del entrapiso que se está armando. Se adelanta actividades ~~de soldadura~~ como parte de soldadura principalmente.

Fotografía 8 – (Fecha de toma de la imagen 24-05-2021).
Se aprecia parte de la estructura metálica que se está construyendo.

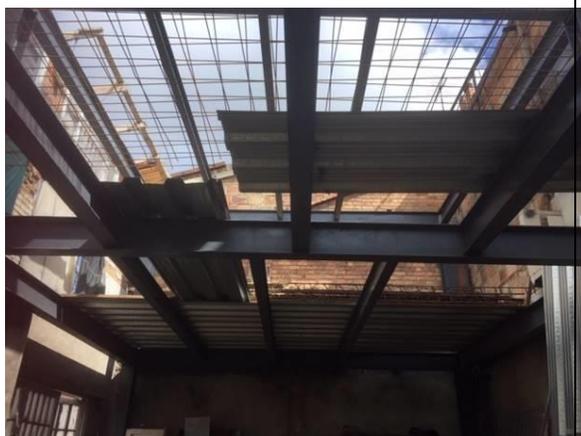
Fotografía 9 – (Fecha de toma de la imagen 24-05-2021).
Se observa las láminas colaborantes y malla electrosoldada que se
esta instalando.

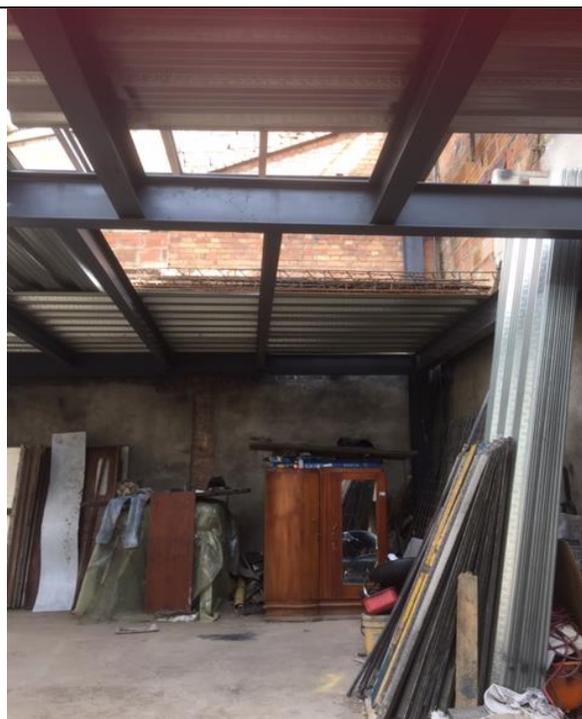
Fotografía 10 – (Fecha de toma de la imagen 24-05-2021).
Interior de la obra, a un costado más láminas colaborantes listas para ser instaladas

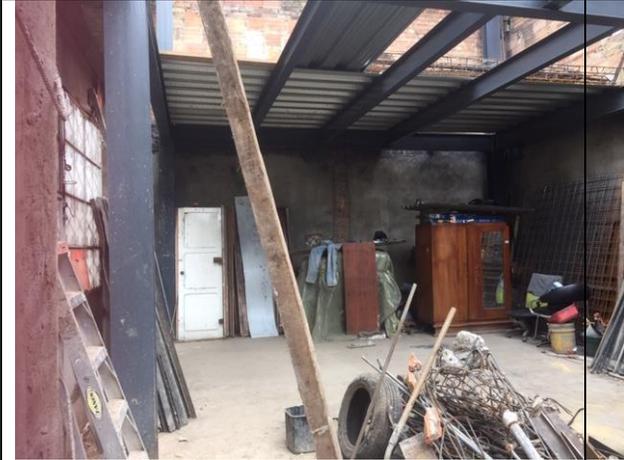
Fotografía 11 – (Fecha de toma de la imagen 24-05-2021).
Se observa el costado posterior donde se almacena material como
malla electrosoldada y escombros.

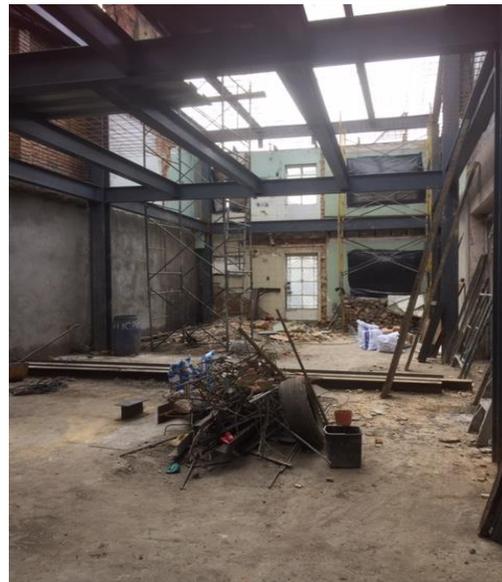
Fotografía 12– (Fecha de toma de la imagen 24-05-2021).
Se observa la obra casi en su totalidad, vista hacia el frente de la fachada sobre
carrera 57.
